ENTWICKLUNGSKONZEPT 2030 GRUNDSCHULE ADENDORF

- **STANDORT WEINBERGSWEG 13**
 - LAGE
 - STRAßENSITUATION
 - STRUKTUR
 - SUBSTANZ
 - MATRIX
- **ZUKÜNFTIGES RAUMPROGRAMM**
- **UMBAU WEINBERGSWEG VARIANTE 1**
- **UMBAU WEINBERGSWEG VARIANTE 2**
- **BAUABLAUF**
- **NEUBAU**
- **KOSTENSCHÄTZUNG**

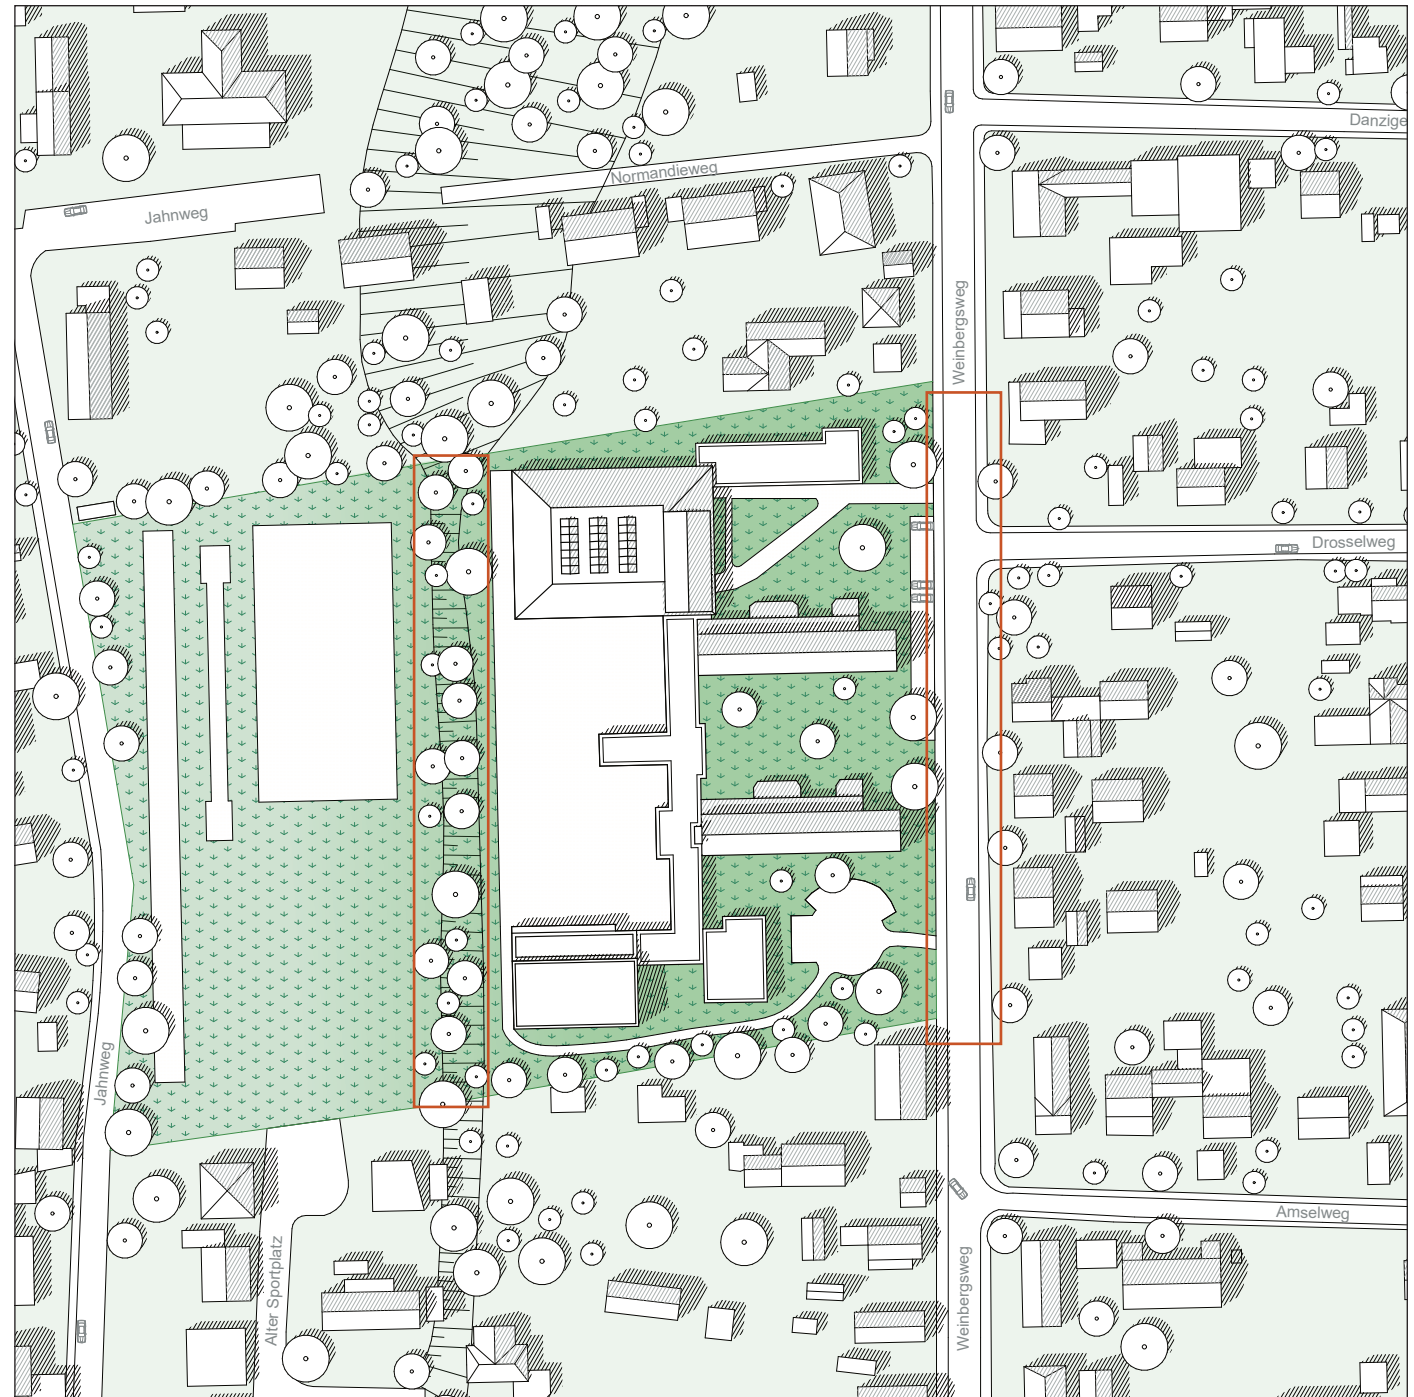
LAGEPLAN WEINBERGS- WEG 13

- HÖHENUNTERSCHIED VON
CA. 2 METERN AUF DEM
GRUNDSTÜCK

- GRUNDSTÜCK HAT SEHR
GERINGE RESERVEFLÄCHEN

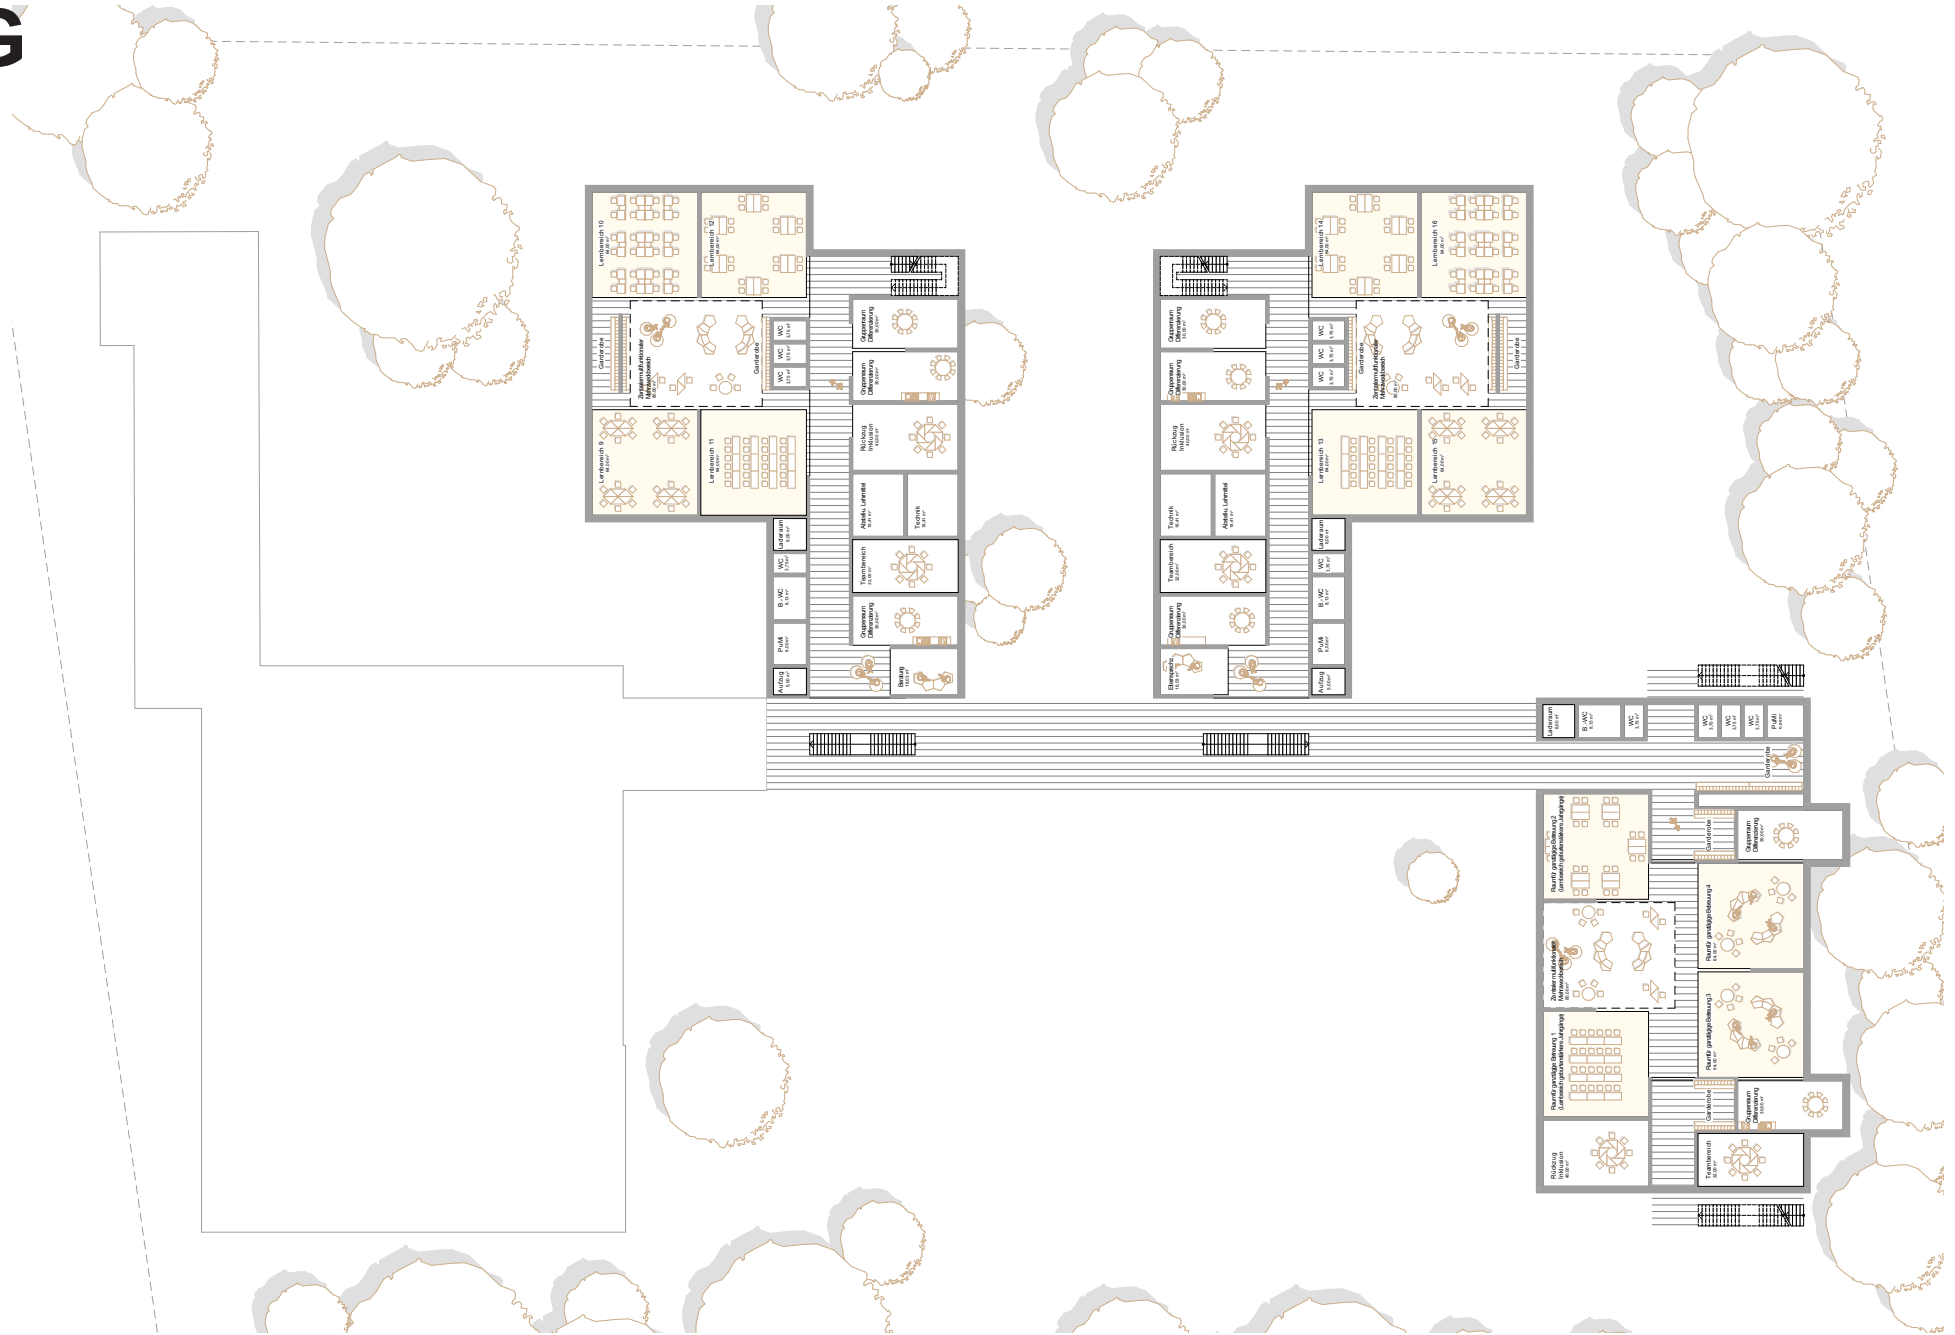
UMBAU_V2

OG

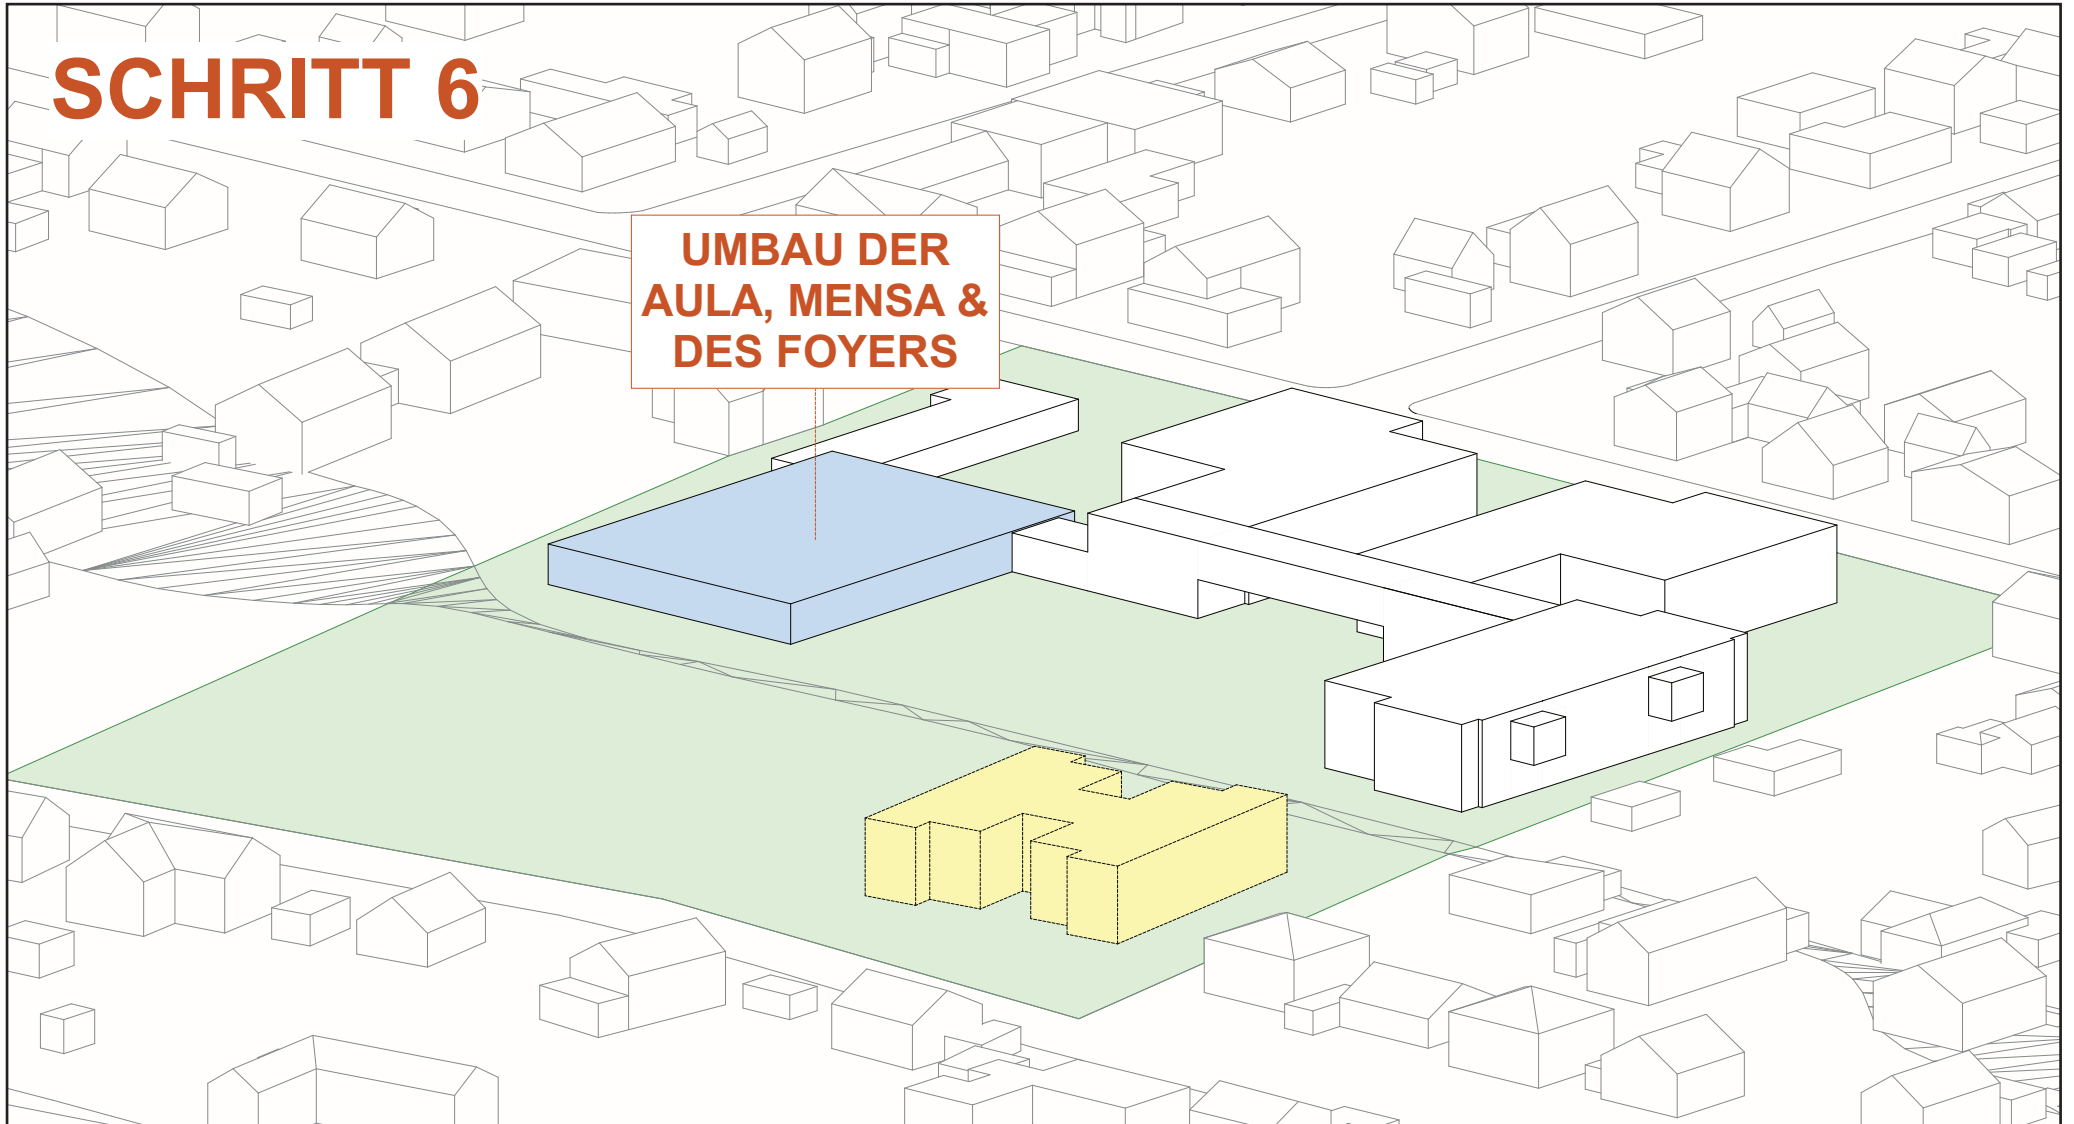
SCHRITT 6

UMBAU DER
AULA, MENSA &
DES FOYERS
